# ŠTÁTNY GEOLOGICKÝ ÚSTAV DIONÝZA ŠTÚRA

Informácia o aktuálnych výsledkoch monitorovania svahových deformácií v katastri obce Nižná Myšľa

Príloha 1: Diferenciálny priebeh deformácií inklinometrických pažníc na lokalite Nižná Myšľa

Príloha 2: Spracovanie záznamov z družíc Sentinel-1 technológiou InSAR na kútových odrážačoch NMY-KU-1, NMY-KU-2 a NMY-KU-3

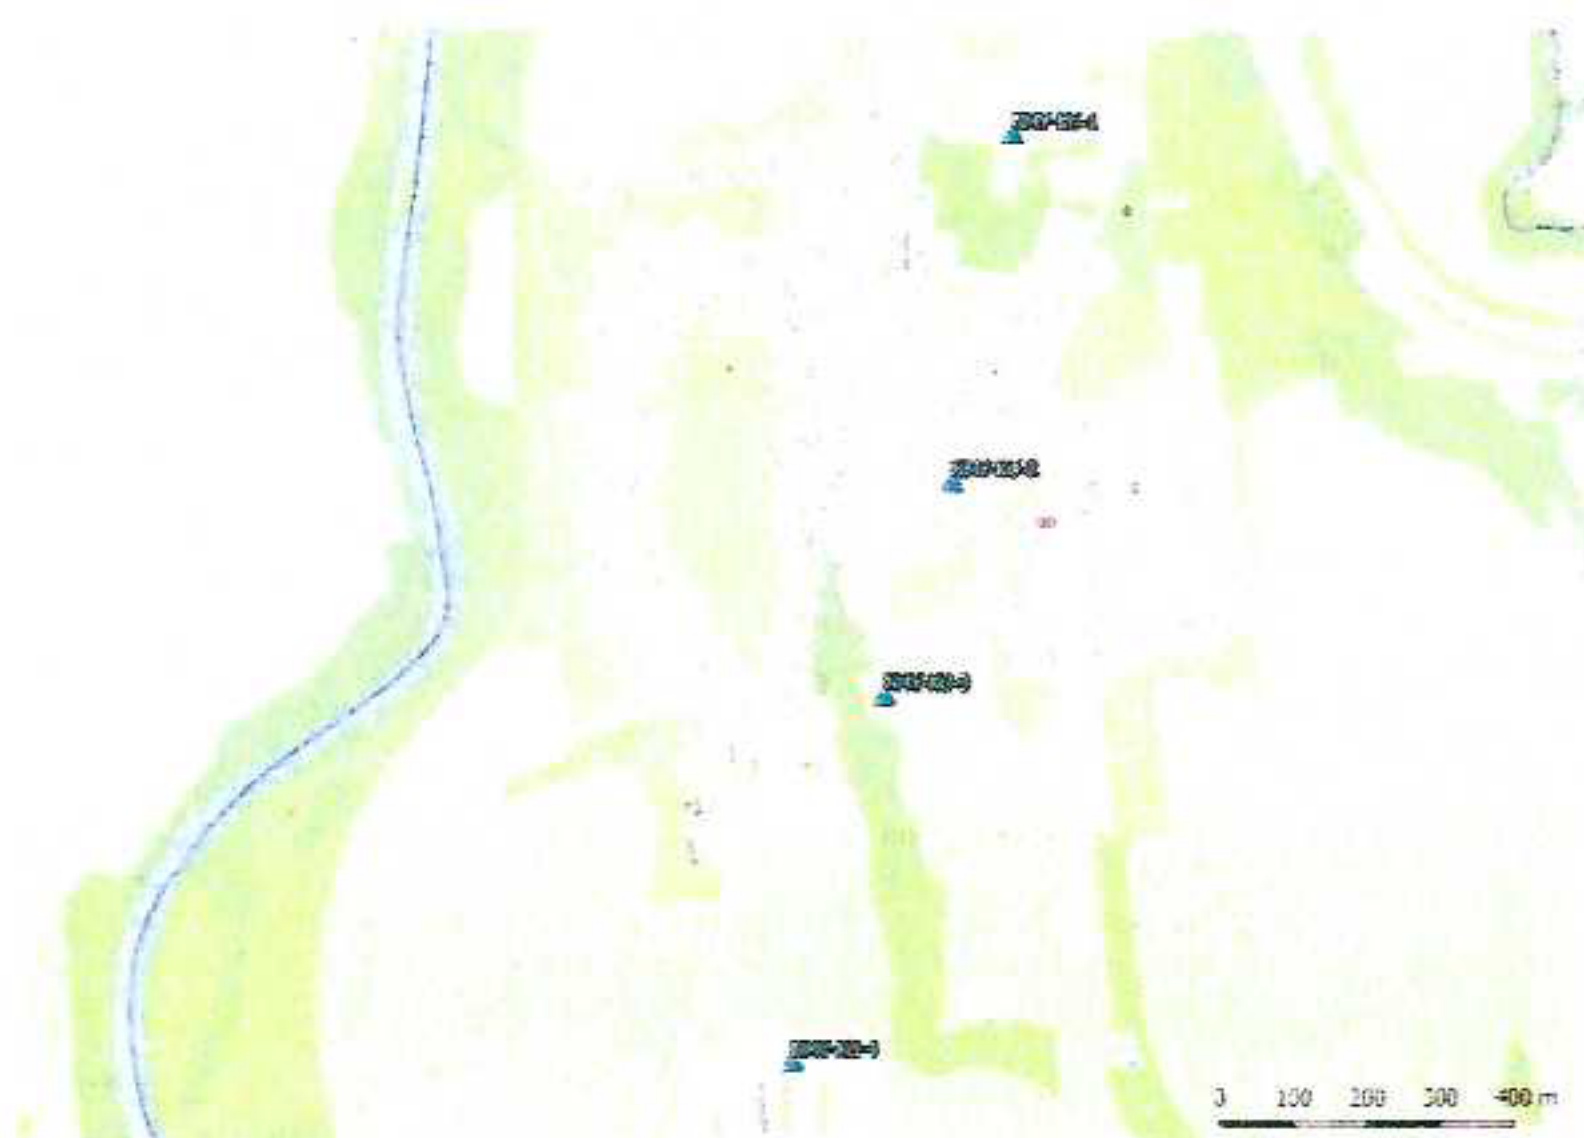
Situovanie kútových odrážačov NMY-KU-1, NMY-KU-2, NMY-KU-3 a NMY-KU-4
